# **TILSTANDSRAPPORT**

**AB STRAND-  
LODSGÅRDEN**

**MAJ 2012**

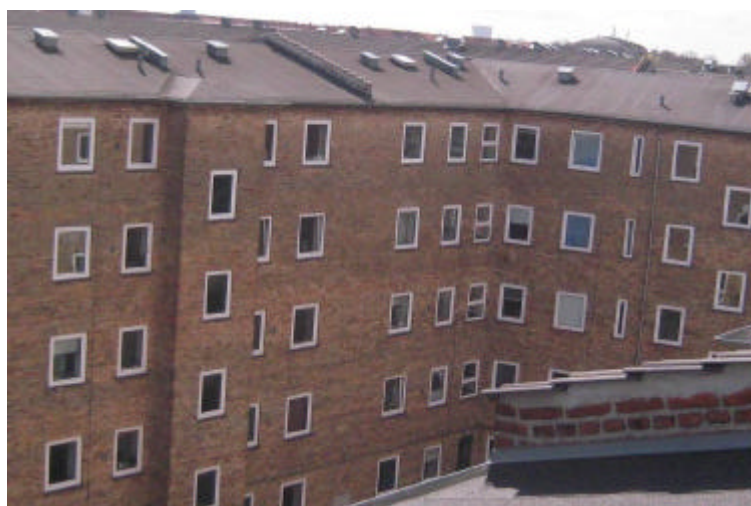
*Tagflader mod gård.*

Det er lidt uklart hvor gammel tagpapbelægningen er, men den fremstår i udmærket stand. Det kan forventes at der er yderligere 5-10 års levetid i den eksisterende tagpap.

Nå tagpapbelægningen har udstået sin levetid, og helst lidt før, bør der foretages en udskiftning af tagbelægningen inkl. tagpap og gamle skifersten.

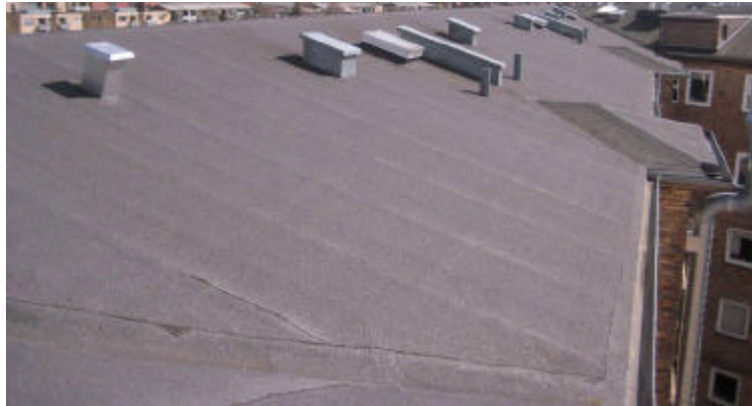
*Udsnit af tagpapbelagt tagflade*

Det er ikke direkte forkert at udlægge tagpap direkte på naturskifer, men det er naturligvis ikke så stabilt og en ensartet underlag som hvis det var brædder eller x-finerplader. Derfor må det forventes at der vil være flere termiske bevægelser i underlaget, hvilket slider på tagpappen. Levetiden på tagpappen er derfor forventeligt kortere end de 25 år der er normalen.

Det nye tag bør opbygges med et undertag pga. den lave taghældning. Taget kan udføres som et eternitskifertag med banevareundertag eller et naturskifertag med fast undertag, der er det tag der har længst levetid.

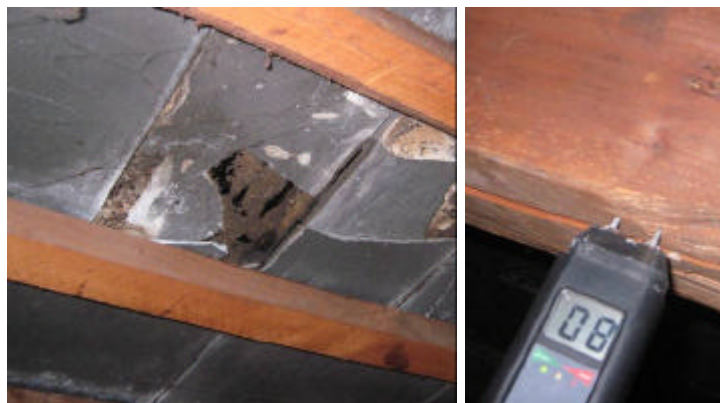
*De gamle skifer spær ligger under tagpap.*

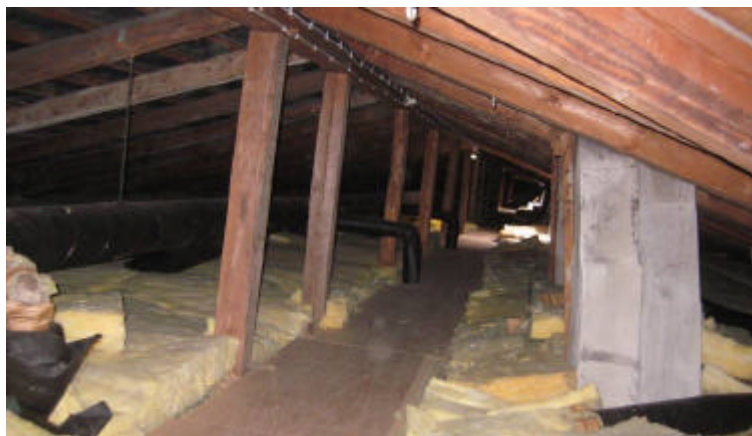
*Sadelspær der hviler af på facader og på stolper.*

Der er ikke tegn på problemer med den konstruktive del af taget. Der er ikke konstateret tegn på insektangreb eller opfugtninger i spærene. Træfugtighedsmålingen var lav.

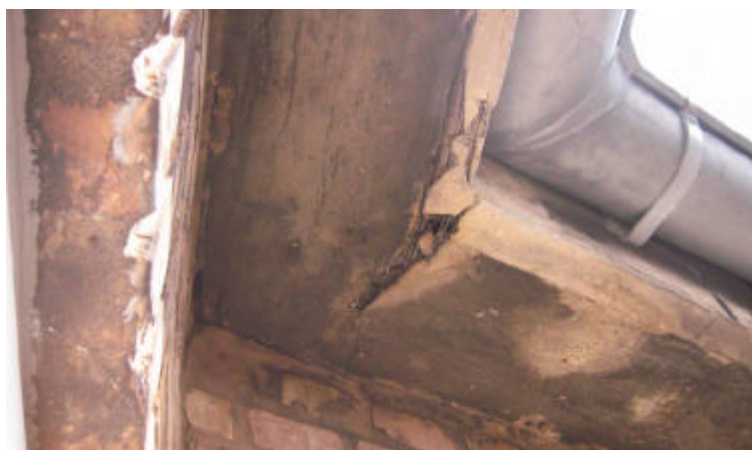
Dette tyder på at der er tilstrækkelig ventilation på lofterne, til trods for at tagudhængene er lukkede med puds. Det er normalt via tagudhængene at der skabes ventilation på lofterne. Det kunne ikke konstateres hvorigennem der ventileres, ud over ved taghætter over ventilationsafkast fra lejlighederne.

*Tagudhæng er pudset træforskalling.*

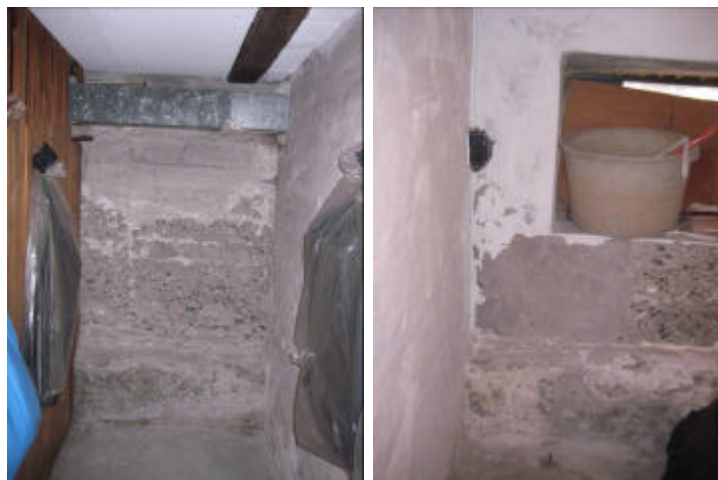
Der ses udbredte afskalninger af puds på indvendig side af kældervæggene. Dette tyder på at der er et relativt stort fugtpres på bygningens fundamenter.

*Eksempel på kældervægge med tegn på fugtpres*

For at formindske fugtpresset på fundamenterne vil vi anbefale at der etableres **omfangsdræn** omkring bygningen. Herved bortledes fugt langs fundamenterne og det vi alt andet lige også fjerner lidt af fugtpresset under bygningen. Det opsamlede drænvand ledes til kloaksystemet via pumpebrønde.

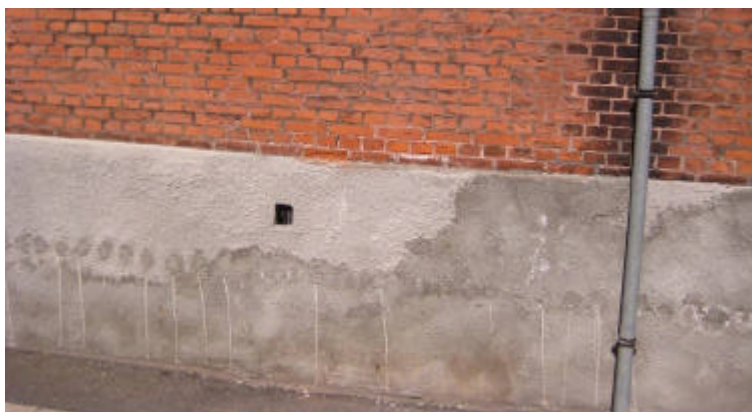
Der er gjort forsøg på at standse fugten ved at injicere murværket ved at indbore "vandglas" i en vandret linje i sokkelpudsens. Vandglassen skal i princippet gå ind og danne en vandtæt barriere, der hindrer fugt i at bevæge sig op efter i facaden. Det er dog erfaringsmæssigt ikke altid at denne "øvelse" virker helt efter hensigten, og fugten finder vej "uden om" barrieren.

*Der er udført injicering på Korsikavej*

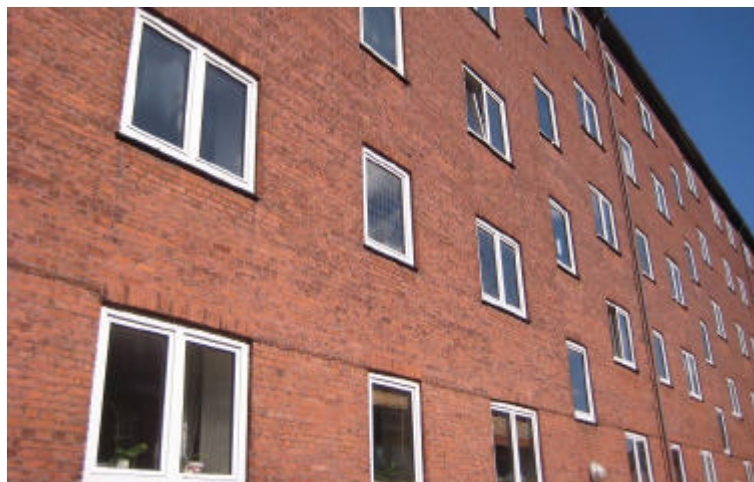
Facadeudsnit mod Korsikavej

**Gadefacaderne** fremstår i blankmuret rødstensmurværk. Overordnet fremstår murværket i udmærket stand, men der ses mindre skader, både udbedrede og nye, spredt ud over facaderne, mest koncentreret om det syd/øst vendte hjørne.

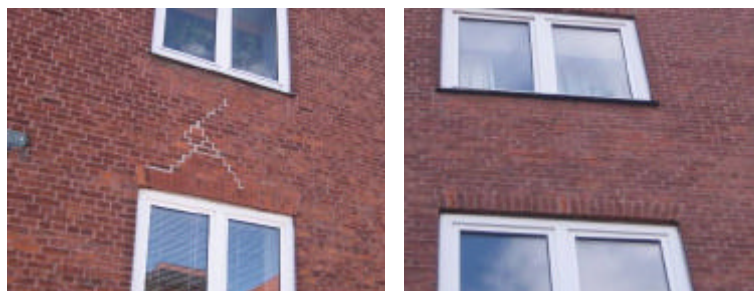
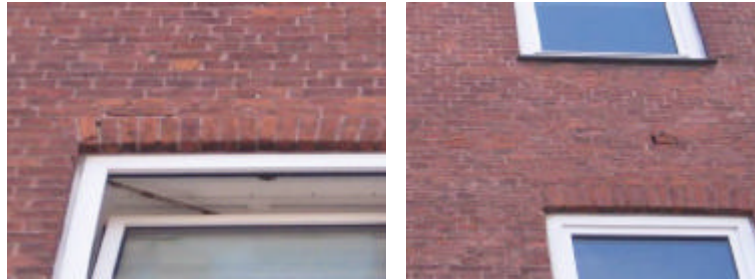
*Forskellige skader på murværk*

Der bør afsættes midler til at gennemgå murværk mod gade og udbedre de skader der findes.

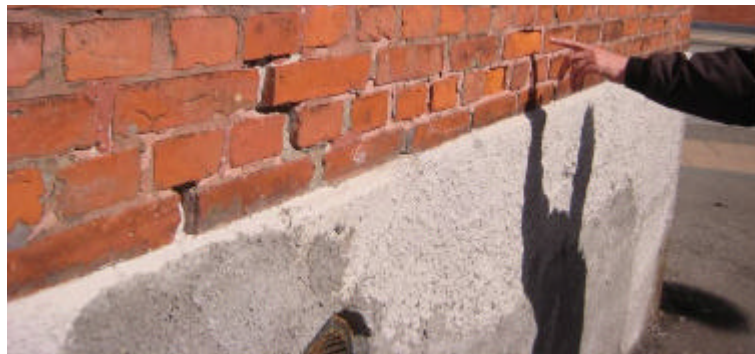
På Korsikavej ses yderligere en del skader på mursten lige over sokkelpudsen. Skaderne er formodentlig et resultat af opstigende fugt fra kældervæggene, da der ses frostsprængte mursten.

*Fugtskadede mursten over sokkelpuds mod Korsikavej.*

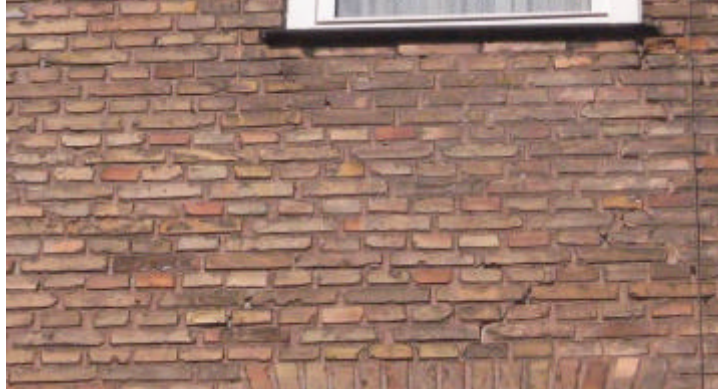
Som på gadesiden ses spredte skader på murværket, både udbedrede og nye skader, særligt under vinduer i form af sætningsrevner.

*Eksempel på sætningsrevne under vindue .*

Der bør afsættes midler til at gennemgå murværk mod gade og udbedre de skader der findes.

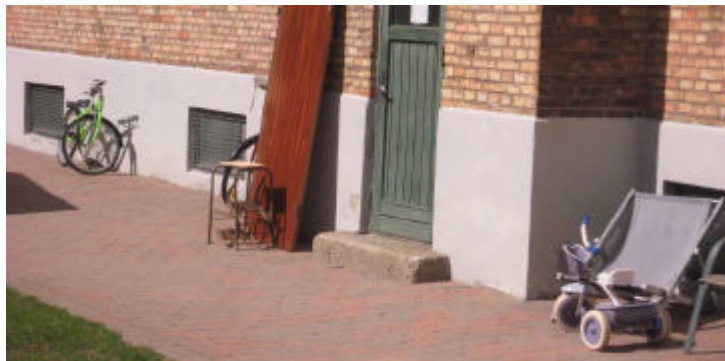
*Eksempel på sætningsrevne under vindue.*

Der er foretaget en del pletreparationer på soklerne igennem tiden og det kan overvejes at maleristandsætte disse for at få et ensartet udtryk.

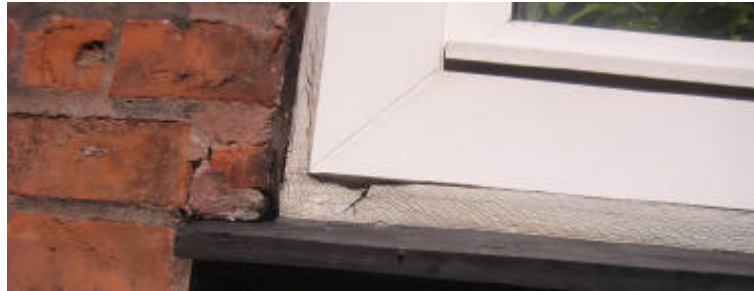
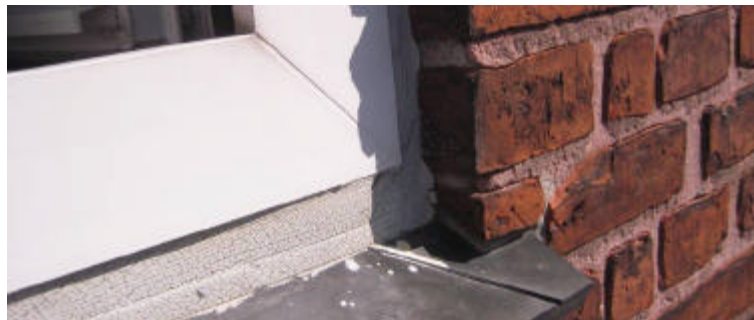
Dertil kommer at fuger og tætningslister blive stive og møre med tiden.

*Eksempel på fuger der er blevet ufleksible.*

Da de 30 år gamle plastvinduer slet ikke lever op til dagens energikrav, og isolerer mindre end halvt så godt som et moderne vindue er vores vurdering at ejendommen på længere sigt er bedst tjent med at udskifte vinduerne.

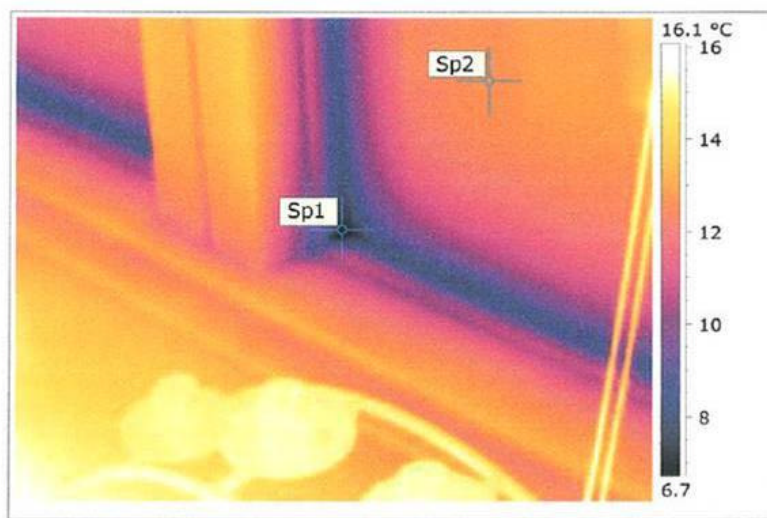
U-værdien på de nuværende vinduer måles kun midt på glasset, hvor termoglasset fungerer bedst. Langs kanterne er der væsentlige kuldebroer fordi afstandsstykket mellem glasset er udført i aluminium.

På termofotoet ovenfor kan man se hvor kolde kanterne på et ældre termoglas er.

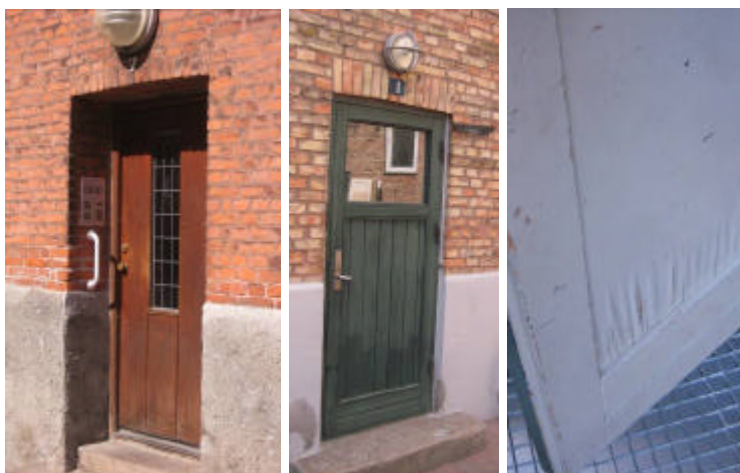
**Gadedørene** til hovedtrapporgangene er ældre trædøre, formodentlig på alder med vinduerne, altså ca. 30 år, med mosaikglas. Overfladerne er slidte, men funktionen er efter sigende i orden.

*Gade og bitrappedøre er slidte*

Bitrappedørene er også ældre trædøre, formodentlig 30 år gamle som vinduerne. Dørene fremstår slidte. Nogle døre er delaminerede pga. fugt-påvirkning.

Dørene bør snart maler istandsættes.

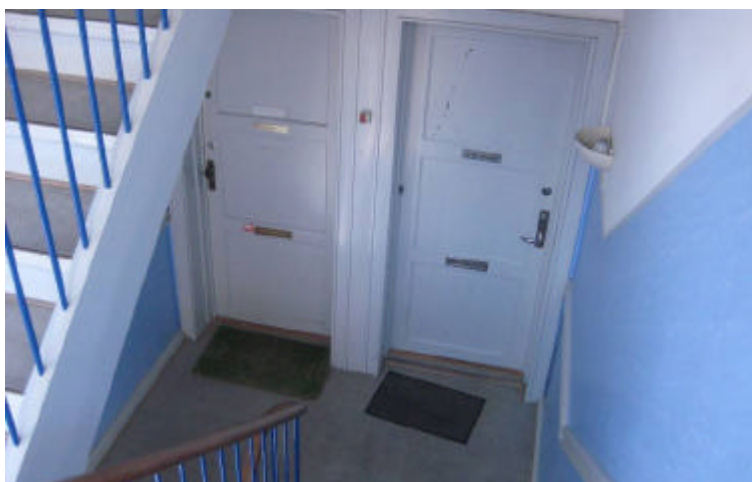
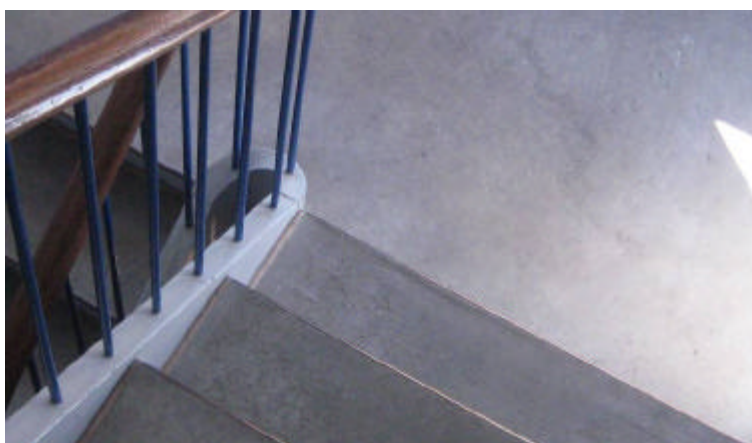
*Udsnit af hovedtrapper*

Generelt fremstår trapperne i udmærket vedligeholdelsesmæssig stand, men bærer selvfølgelig præg af dagligt slidt.

På et tidspunkt kan man overveje at istandsætte hovedtrapperum-mene fuldstændigt, herunder også en udskiftning af linoleumsbelægningerne.

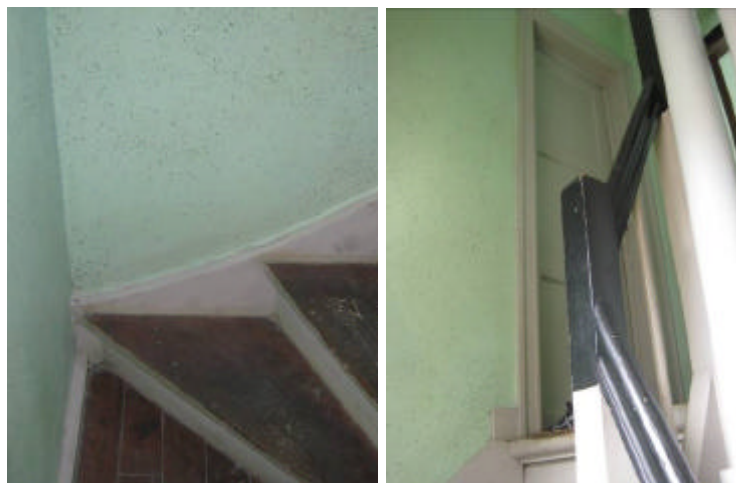
Udsnit af bitrapper

Vægge og lofter fremstår slidte med dog i udmærket stand i forhold til at det er en bitrappe.

De lakerede trin er slidte, selvfølgelig mest udpræget i de nederste etager. Der bør afsættes midler til at slibe og lakere trin og reposer på bitrapperne.

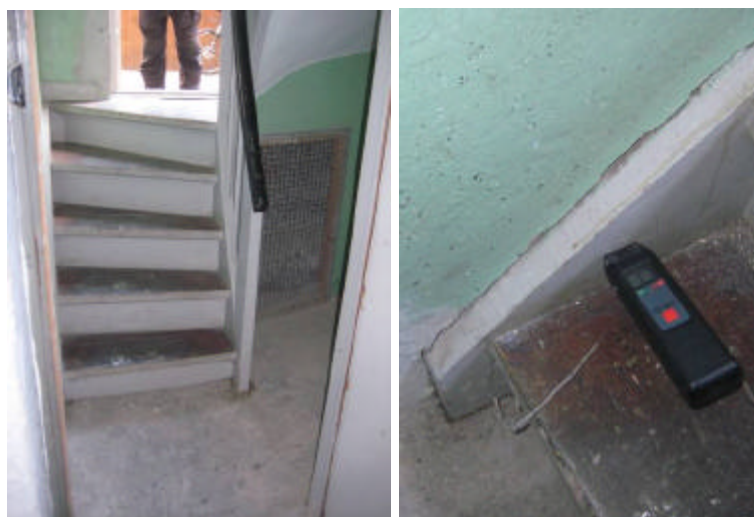
Udsnit af bitrapper

**Nederste del af bitrappeløbene** der fører til kælderen ligger trapperne i en fugtzone. Ved måling af træfugten i trappevangen kunne det konstateres at fugten ligger relativt højt. Der bør udføres en forebyggende imprægnering af de trappevangere der ligger op ad kældermurværk..

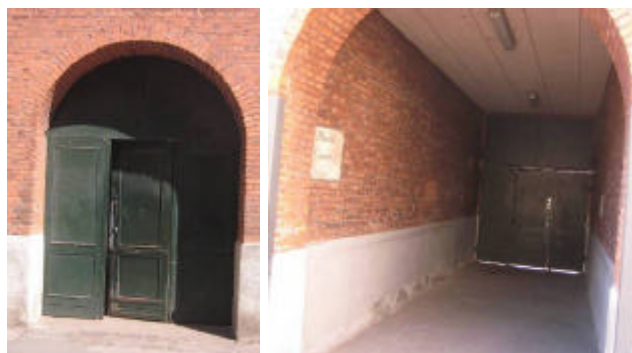
*Portgennemgang*

Selve porten til gennemgangen er den oprindelige træport. Porten fremstår noget slidt men dog velfungerende.

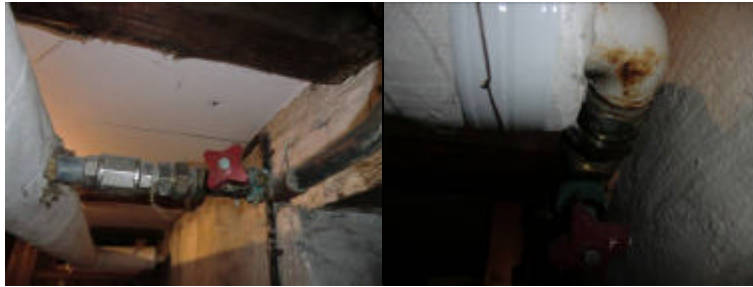
Der er gamle og utidssvarende strengreguleringsventiler på varmestigstrengene i kælderen, hvis formål er at fordele varmen korrekt i ejendommen.

*Varmerør i kældre har utidssvarende strengreguleringsventiler*

Etablering af tidssvarende strengreguleringsventiler kan udover en komfortforbedring i lejlighederne, give en forbedret afkøling af fjernvarmevandet, og en væsentlig varmebesparelse, dog afhængigt af hvor godt de gamle strengreguleringsventiler er indreguleret.

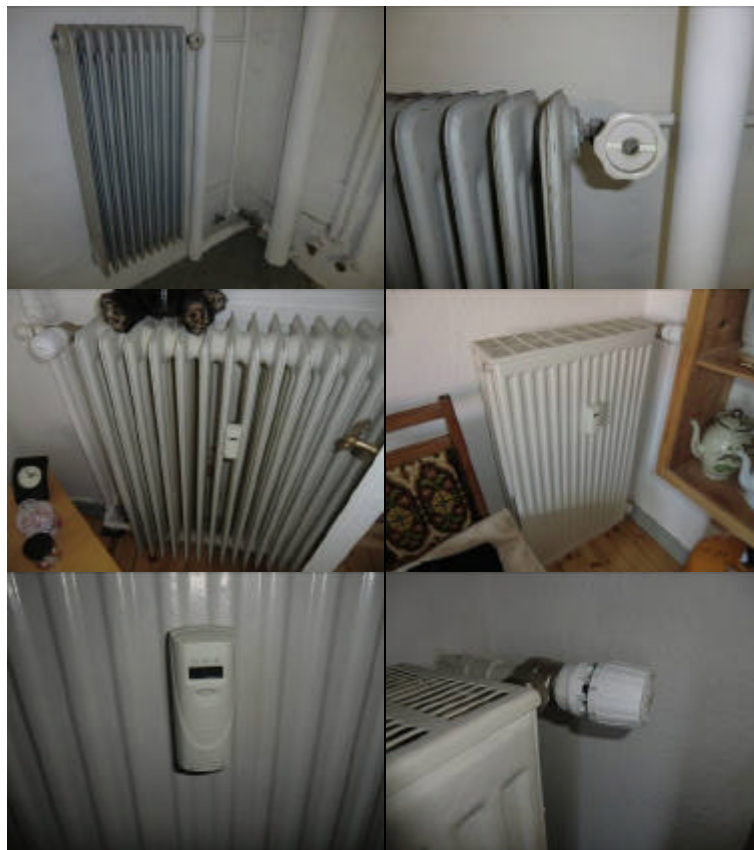
*Radiatoranlægget er gammelt men i rimelig god stand*

Selvom radiatoranlægget med løbende vedligeholdelse kan holde mange år endnu, bør det overvejes at udskifte det samlede radiatoranlæg til et nyt to-strengt anlæg med radiatorerne placeret under vinduerne.

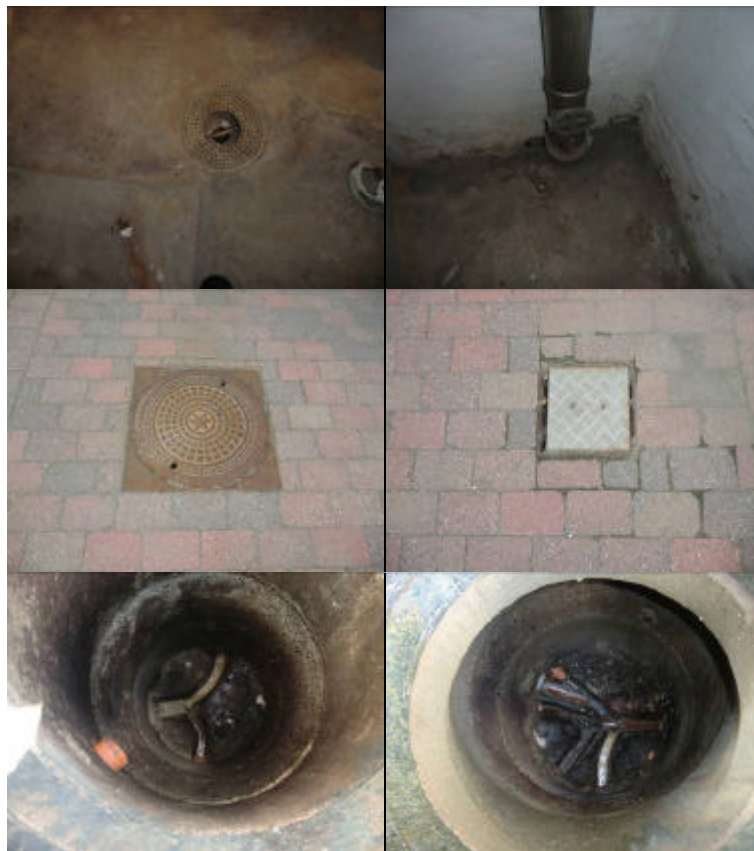
Dog er banketterne i bunden af meterbrøndene ikke udskiftet. Disse banketter fremstår i dårlig stand, og bør udskiftes.

*Banketterne i de gamle meterbrønde bør udskiftes*

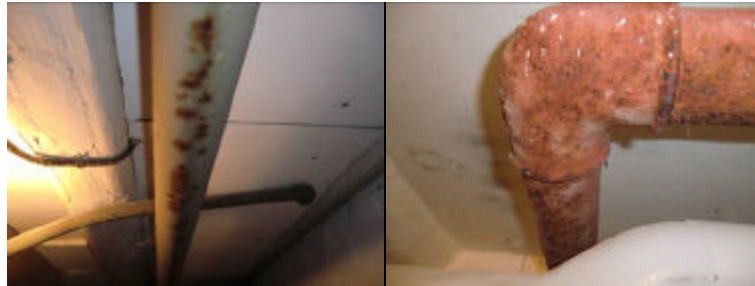
Der forekommer mindre overfladetæring på gasledningerne i kælderen. Der skal løbende holdes øje med dette, men risikoen for gennemtæring er lille, da godstykkelsen på rørene er stor, og tæringene primært sker udefra.

*Gasinstallationerne er i rimelig god stand*

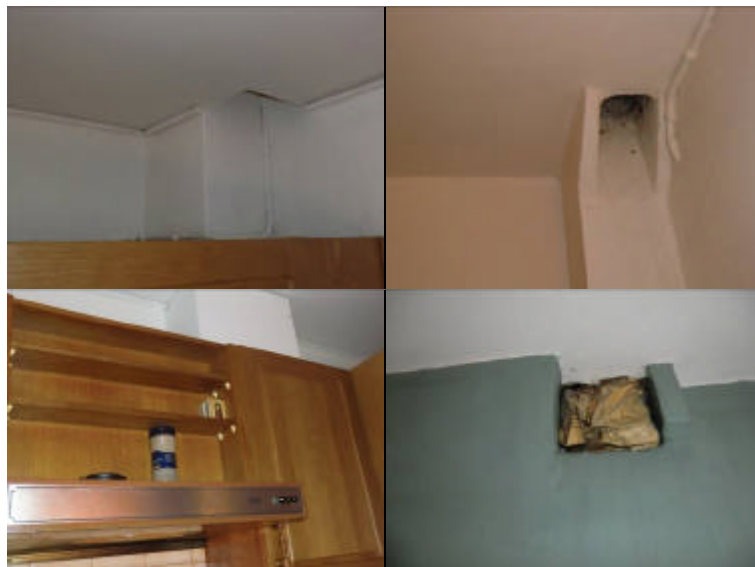
Nogle beboere har tilsluttet egen mekanisk udsugning til disse kanaler, hvilket ikke er lovligt, da det kan give lugtgener hos naboerne.

*Mekaniske ventilatorer kan give lugtgener hos naboer*

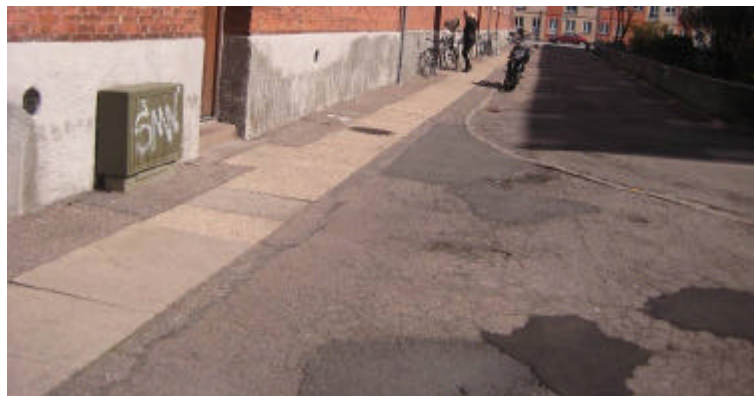
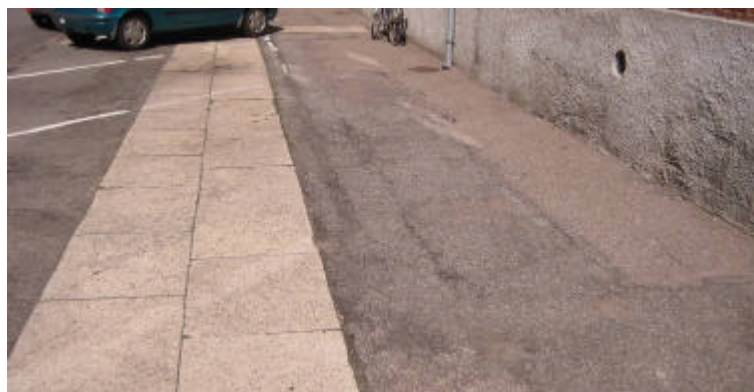
*Asfaltbelægninger på Milanovej og Korsikavej er slidte*

Belægningerne fremstår i dårlig stand og bør fornyes inden der kommer et pålæg fra københavns kommune derom.
